# COMUNE DI MOMPANTERO

## LIFE 12 NAT / IT /000818 XERO GRAZING

INTERVENTI DI REALIZZAZIONE ACQUEDOTTO USO ZOOTECNICO, RECINZIONI E SISTEMAZIONE SENTIERI

#### ELABORATI GRAFICI SISTEMAZIONE SENTIERO

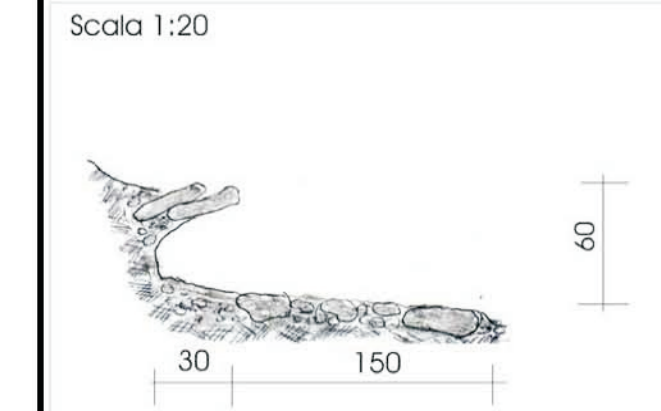
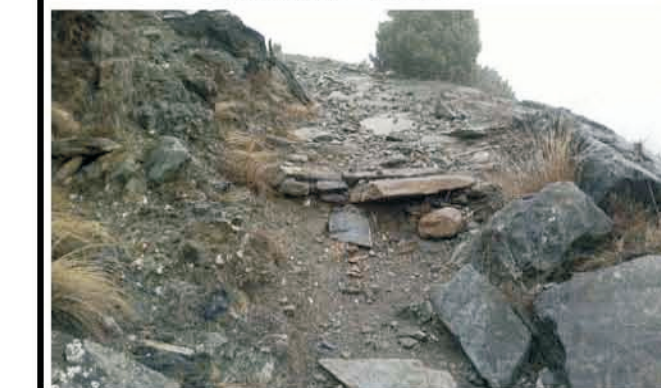
#### PARTICOLARE A

#### Interventi di sistemazione tratti di sentiero in erosione e scalzamento

Situazione attuale

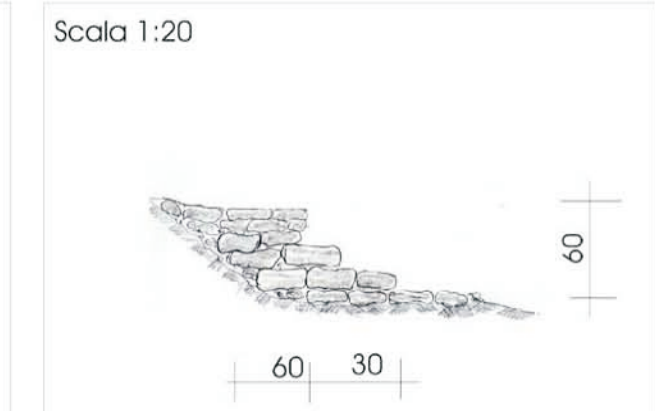
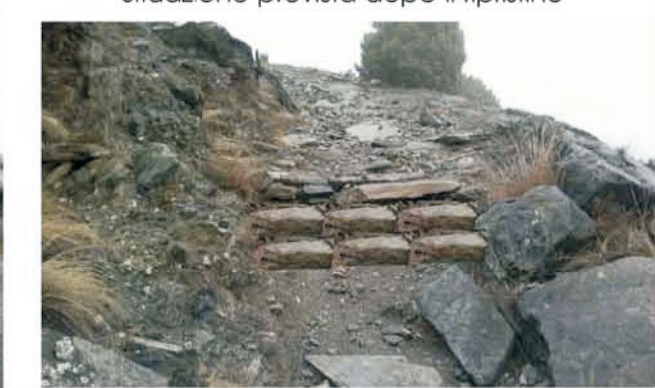
Situazione prevista dopo il ripristino

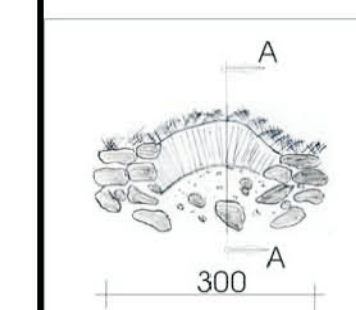
#### PARTICOLARE B

#### Intervento di ripristino muro in pietra a secco

vista in pianta del muro da ripristinare

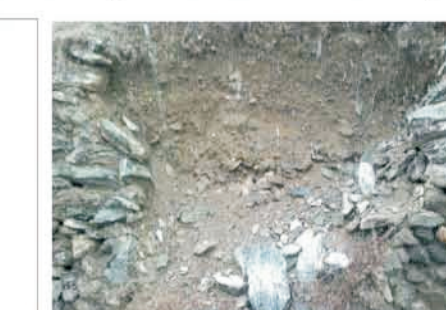
Situazione attuale del muro

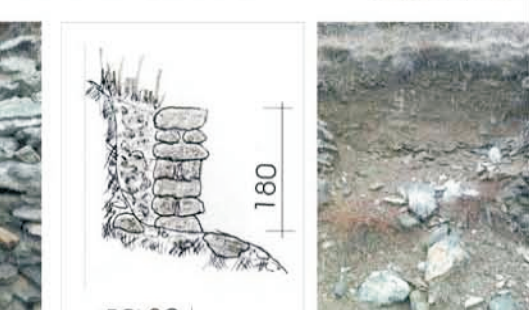
sezione del muro da ripristinare

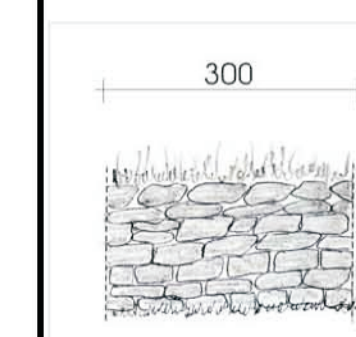
Vista frontale del muro ripristinato

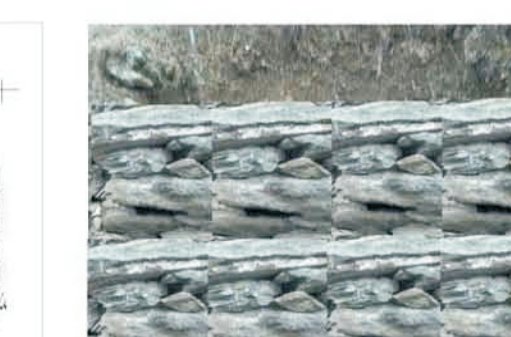
Proposta di muro ripristinato in pietra a secco

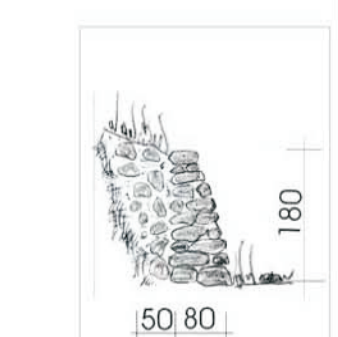
Sezione del muro ripristinato
